# SERVICE BULLETIN

Nr.: GER-001

Datum: 30/04/2009

### **Betrifft: Spritpumpe GGP Motoren (TRE 7.. und WM Serie)**

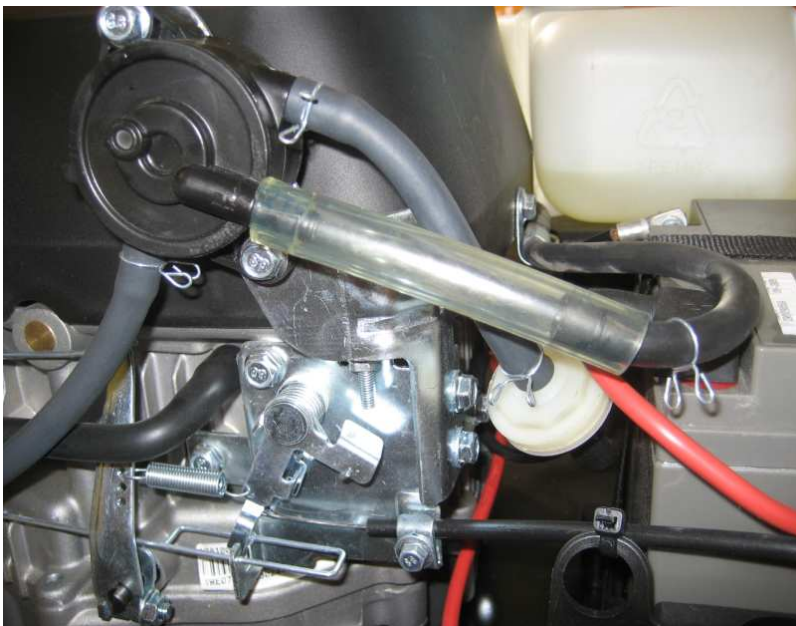
Bedingt durch einen Montagefehler des Lieferanten, kann es zu internen Leckagen an der Membrane der Spritpumpe kommen. Durch einen Bindefehler an der Membrane kann Kraftstoff in die Pendelleitung und somit in das Kurbelwellengehäuse gelangen. Ein Anstieg des Ölstands und Beimischung des Öls mit Kraftstoff wären die Folge.

Bitte untersuchen Sie das Gerät, vor Auslieferung an den Kunden, mittels eines Stück Klarschlauch, montieren Sie diesen zwischen Pumpenanschluss Druckpendelleitung und Schlauch (vom Ölfüllrohr), starten Sie den Motor und kontrollieren ob Kraftstoff in Richtung Motor gepumpt wird.

Sollte hier eine Leckage vorhanden sein, ist die Spritpumpe (Standart Bohrbild) auszutauschen und ggfls. ein Ölwechsel durchzuführen.
