LuK Nr: 128 0055 11 – 280mm DBVR

Bulletin 988 2000 960

CASE IH, MANITOU, VOLVO**

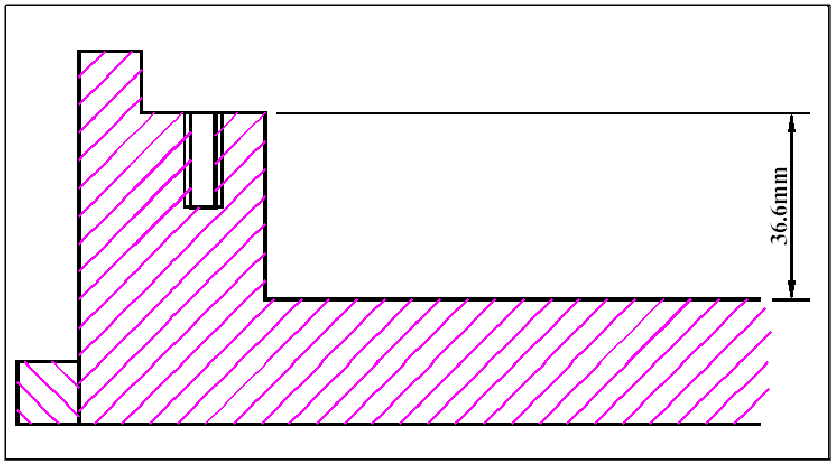
Flywheel
Schwungrad
Volant-moteur
Volante-motor
Volano

Info:	**128 0055 11 replaces / ersetzt / remplace / sustituye a / sostituisce 128 0055 40 + 128 0055 41**
GB	Please ensure that the flywheel is machined to a pot depth of 36.6mm.
D	Das Schwungrad ist auf eine Tiefe von 36.6mm auszudrehen,siehe unten.
F	Veuillez vous assurer que le volant-moteur est rectifié à une profondeur de 36.6mm.
E	Asegúrese de que el volante está mecanizado hasta una profundidad de 36.6mm.
I	Controllare che il volano venga rettificato a una profondità di 36.6mm.
LuK Repsets:	628 1032 07 = **128 0055 11** + 328 0175 42 + 500 1046 50 + 410 0026 00 628 1032 09 = **128 0055 11** + 328 0175 42 628 1033 07 = **128 0055 11** + 328 0175 41 + 500 1046 50 + 410 0026 00 628 1033 09 = **128 0055 11** + 328 0175 41 628 2590 07 = **128 0055 11** + 328 0175 40 + 500 1046 50 + 410 0026 00 628 2590 09 = **128 0055 11** + 328 0175 40 628 2592 07 = **128 0055 11** + 328 0175 10 + 500 1046 50 + 410 0026 00 628 2592 09 = **128 0055 11** + 328 0175 10

Info:	Fig 2 replaces / ersetzt / remplace / sustituye a / sostituisce Fig 1

Info:	Fig 4 replaces / ersetzt / remplace / sustituye a / sostituisce Fig 3
