Betrifft: Primo Bj. 2008 (Art. Nr. 13-2411-11, 13-2414-01, 13-2412-91 und 13-2413-81).

Eine zusätzliche Variante zur Reparatur eines defekten Kunststoffgewindes ist dieses M6 Reparatur-Satz mit Bundmuffen.

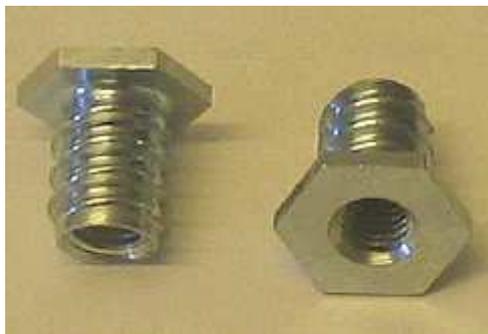
Art. Nr.: 1134-7786-01

2 Stück M6 x 13 Bundmuffen mit Außensechskant und 2 Stück Schrauben M6 x 25

Achtung: Diese buchen sind ähnlich der bereits verbauten Buchsen im Chassis. Die verbauten Buchsen haben ein M8 Innengewinde!

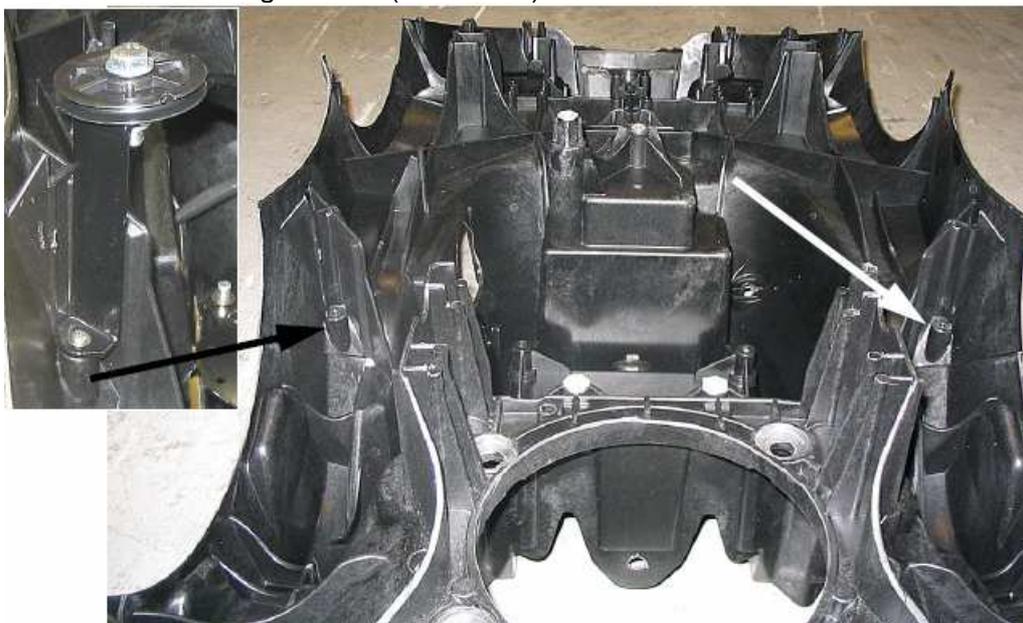
Dieser Reparatursatz ist für die Reparatur der Montagepunkte Steuerseilrad links und rechts vorgesehen. (Siehe Bild)

Bohren Sie das Innengewinde im Chassis auf \varnothing 8,6 -8,7mm auf, und schrauben Sie die neuen Gewindemuffen bis zum Anschlag in das Chassis. Montieren Sie die Steuerräder mit den mitgelieferten M6x25 Gewindeschrauben.
