# TECHNISCHE SERVICE INFORMATIE 01-0103

**Modellen:** Trommel maaiers zonder kneuzer

**Betreft:** Wijziging van meshouders.

## Wijziging van meshouders

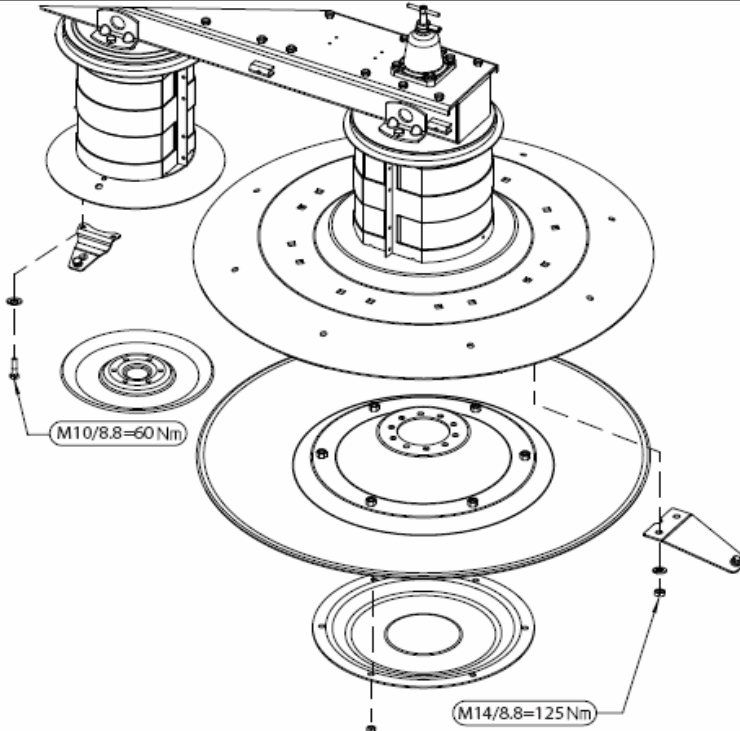
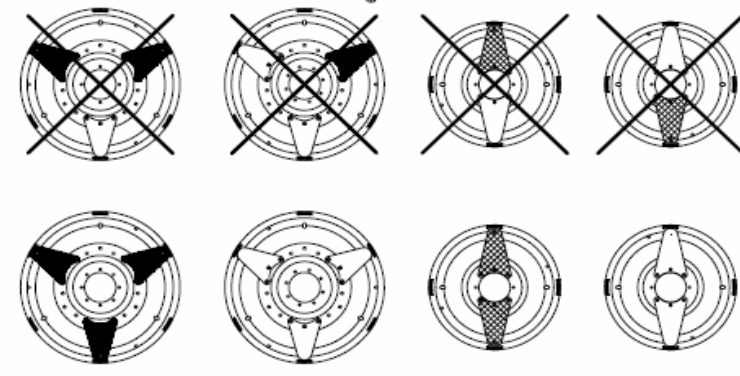
MONTAGE INSTRUCTIE  
ASSEMBLY INSTRUCTION  
ZUSAMMENBAU-ANLEITUNG  
INSTRUCTIONS DE MONTAGE  
INSTRUCCIONES DE MONTAJE

| OUD / ALT / OLD / ANTERIEUR | | NIEUW / NEU / NEW / NOUVEAU | |
| | VGPZ0250K0 | | VGTF0288K0 |
| | VGLF03K0 | | VGLF0242K0 |
| | VGTF012K0 | | VGLF0238K0 |
| | VGTF038K0 | | VGLF0237K0 |
| | VGCM059K0 | | |

NL: ATTENTIE: **Zie ook TSI01-0103!!**  
Vernieuw altijd alle meshouders per trommel! Zorg dat alle meshouders op een mesplaat hetzelfde onderdeelnummer hebben! Dit ter voorkoming van onbalans!

EN: ATTENTION: **See also TSI01-0103!!**  
Always exchange all blades per drum! Ensure the blade holders of a drum skirt have the same part number! This in order to avoid imbalance!
